# 交通事故統計及び事故事例の分析に基づき実施す べき死亡・重傷事故の低減対策のポイント

令和元年6月

国土交通省自動車局  
自動車運送事業に係る交通事故対策検討会

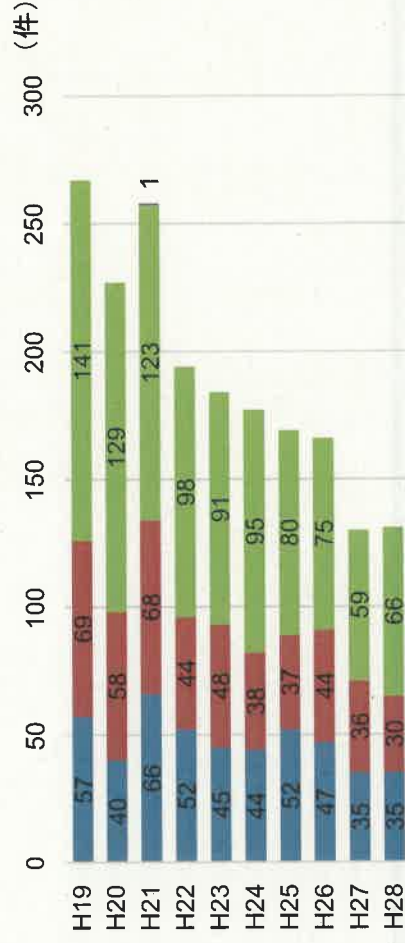
事故類型別 (死亡・重傷事故)

- ◆ 乗合バスによる事故全体の件数は減少傾向、死亡事故については平成24年以降増加又は横ばいで推移していたが平成28年は減少。重傷事故については緩やかな減少傾向であったが平成27年より平成28年は増加。
- ◆ 事故類型別では「単独事故」の「車内事故」が多くを占める。車内事故は発進時に多く、被害者は75～84歳の女性が多い。
- ◆ 車両相互の事故では、「右折時」、「追越、追抜、進路変更時」が多い。

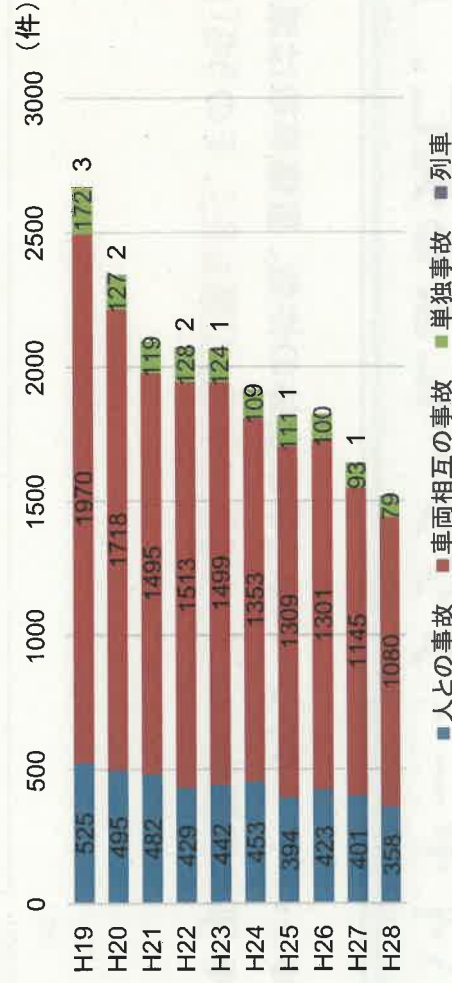
事故類型別（死亡・重傷事故）

- ◆ トラックによる事故全体の件数は減少傾向。死亡事故についても平成28年は前年より大きく減少。
- ◆ 事故類型別では「車両相互の事故」が最も多く、事故分類では「追突」と「出会い頭衝突」で約半数を占めている。

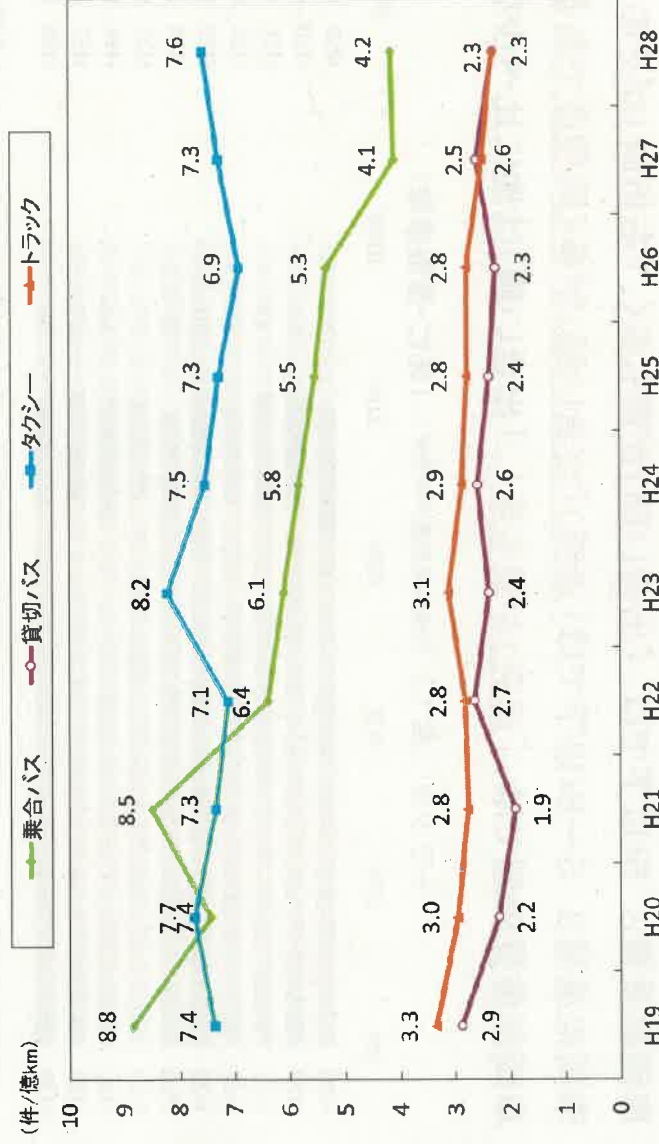
事業用自動車の業態別走行台キロと死亡、重傷事故件数の推移

- ◆ 乗合バスは平成23年以降減少傾向であったが平成28年に微増している。
- ◆ 貸切バスはほぼ横ばい傾向となっている。
- ◆ タクシーは近年増加傾向となっている。
- ◆ トラックは平成24年以降減少傾向となっている。

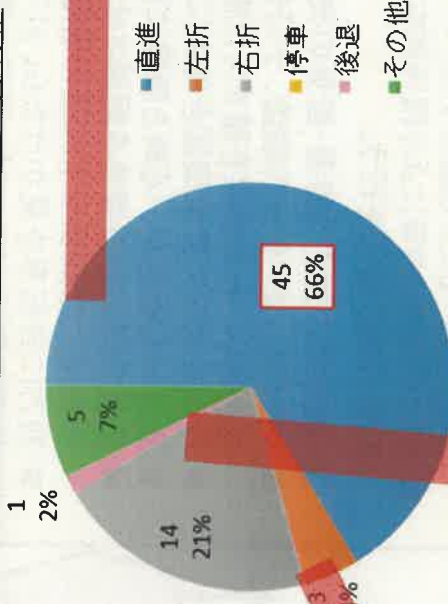
### ○車両の走行等の態様(事故件数)

- 平成28年中の乗合バスによる死亡・重傷事故68件について、車両の走行等の態様別にみると、直進時が66%、右折時が21%、左折時が4%となっている。
- 直進時の事故のうち、25%が他の車両等との事故、そのうち36%が高速乗合バス、36%が路線バスによる事故。
- 直進時の事故のうち、42%が自転車との事故、そのうち53%が同進行方向によるもの。
- 右折時の事故のうち、50%は回送など運転者のみの時に発生している。

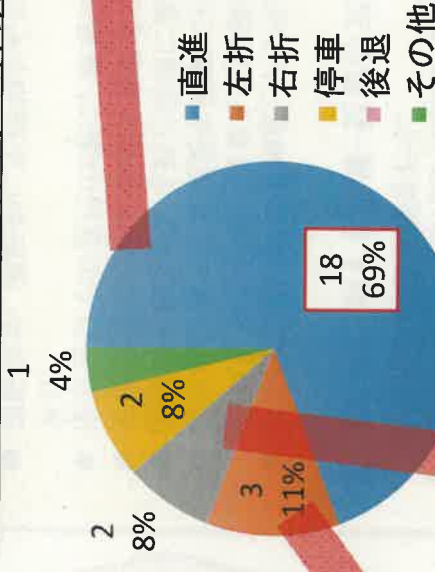
### ○車両の走行等の態様(事故件数)

- 平成28年中の貸切バスによる死亡・重傷事故26件について、車両の走行等の態様別にみると、直進時が69%、右折時が8%、左折時が11%となっている。
- 直進時の事故のうち、56%は**危険認知速度が法定速度以上**であった。
- 直進時の事故のうち、44%が**他の車両等との事故**。そのうち50%が**追突事故**、38%が**転落事故**。
- 直進時の事故のうち、28%が**歩行者等**の事故で、その**全てが回送中での事故**。

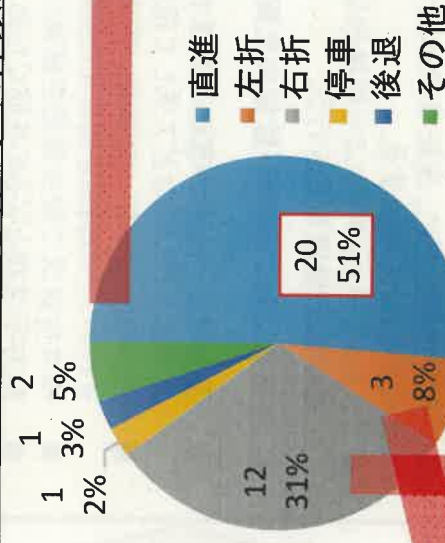
○車両の走行等の態様(事故件数)

- 平成28年中のトラックの最大積載量2t未満による死亡・重傷事故39件について、車両の走行等の態様別にみると、直進時が51%、右折時が31%、左折時が8%となっている。
- 直進時の事故のうち、80%が昼間(6時～18時)に発生している。
- 直進時の事故のうち、40%が他の車両等の事故、そのうち50%が運転経験3年未満の運転者によるもの。
- 直進時の事故のうち、30%が自転車との事故であり、そのうち83%が道路横断時である。
- 右折時の事故のうち、42%が歩行者等と他の車両等の事故である。

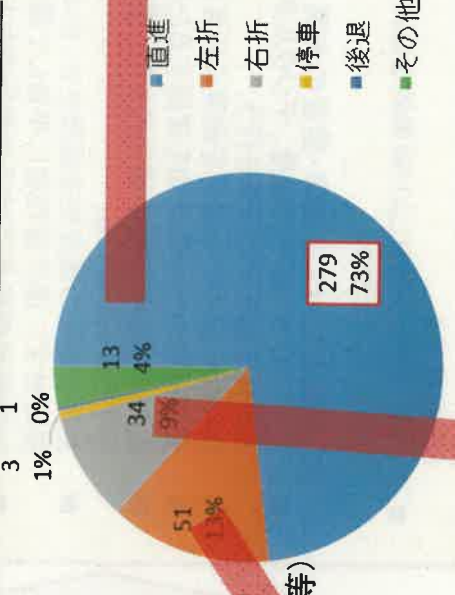
○車両の走行等の態様(事故件数)

- 平成28年中のトラックの最大積載量5t 以上による死亡・重傷事故381件について、車両の走行等の態様別にみると、直進時が73%、右折時が13%、左折時が9%となっている。
- 直進時の事故のうち、72%が他の車両等との事故、**高速道路等での追突事故**が一番多い。
- 右折時の事故のうち、**歩行者等**と他の車両等との事故が約半数となっている。
- 左折時の事故のうち、70%が**自転車**との事故。他の業態と比べて一番**巻き込み事故**が多い。
